# Termografirapport

Nimtofte Vandværk, Ramtenvej 45, 8581 Nimtofte

## Termografiundersøgelse

Kunde: Nimtofte Vandværk  
Adresse: Baunevej 8  
Postnr. og by: 8581 Nimtofte  
Vedr.: Eltavler  
Sags nr.: 193724  
Ansvarlig fra kunden: Jens Jacob Sørensen - 29 89 44 17  
Medhjælp fra kunden: Jens Jacob Sørensen  
Termografioperatør: Morten Rasmussen  
Termografikamera: T640  
Tangamperemeter: Kyoritsu RMS 2300R  
Virksomhedscertifikatnr.: DK004738-105  
Undersøgelsesdato: 03.09.2018

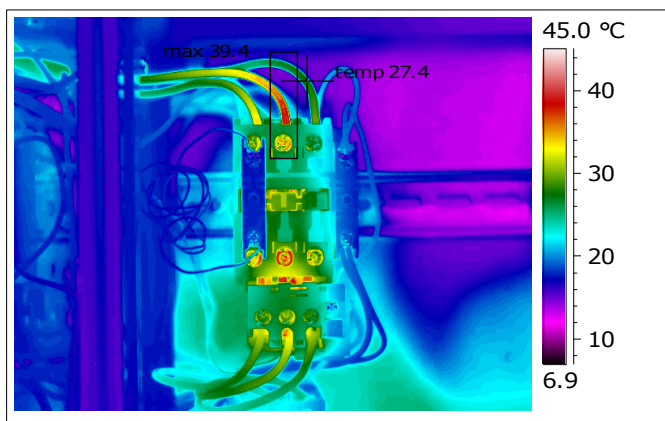
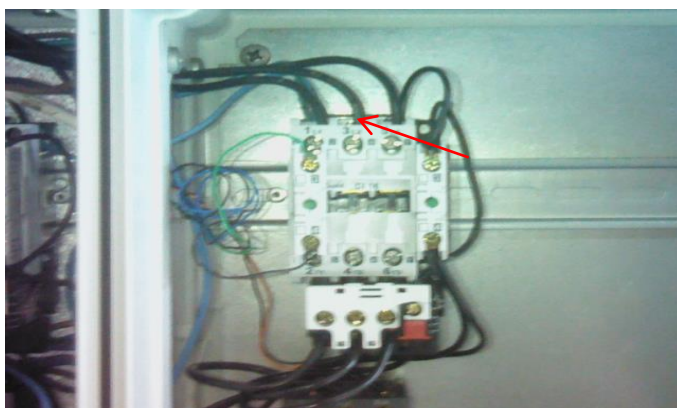
<b>Foto nr.:</b>	1	<b>Undersøgesdato:</b>	03.09.2018
<b>Lokation:</b>	Vandværk		
<b>Tavle/anlæg:</b>	Styretavle		
<b>Måleobjekt:</b>	Kontaktor for boring B3

Belastning maks. ( $I_{max}$ ):	9 A
Belastning L1 ( $I_{aktuel}$ ):	7 A
Belastning L2 ( $I_{aktuel}$ ):	7 A
Belastning L3 ( $I_{aktuel}$ ):	7 A
Belastning N ( $I_{aktuel}$ ):	A
Reference temp. ( $t_{element}$ ):	27.4 °C
Maks. fejlsted temp. ( $t_{element}$ ):	39.4 °C
Overtemp. fejlsted: ( $\Delta t$ )	12 °C

Fejlklasse 1 (rep. påbegyndes inden for 24 timer)	
Fejlklasse 2 (rep. påbegyndes inden for 30 dage)	
Fejlklasse 3 (rep. påbegyndes inden for 90 dage)	<b>X</b>
Fejlklasse 4 (Undersøges nærmere)	
Fejlklasse T (Ingen termiske afvigelser)	
Fejl udbedret	<b>X</b>

<b>Vurdering af fejlårsag:</b>	Dårlig forbindelse ved L2
<b>Mulig udbedring:</b>	Tilspænding
<b>Bemærkninger:</b>	Er efterspændt i forbindelse med undersøgelsen og konstateret OK
